Case study

# Kostenbesparing

Indaver ARP  
Staalindustrie  
Compensator voor opvang van axiale en laterale bewegingen

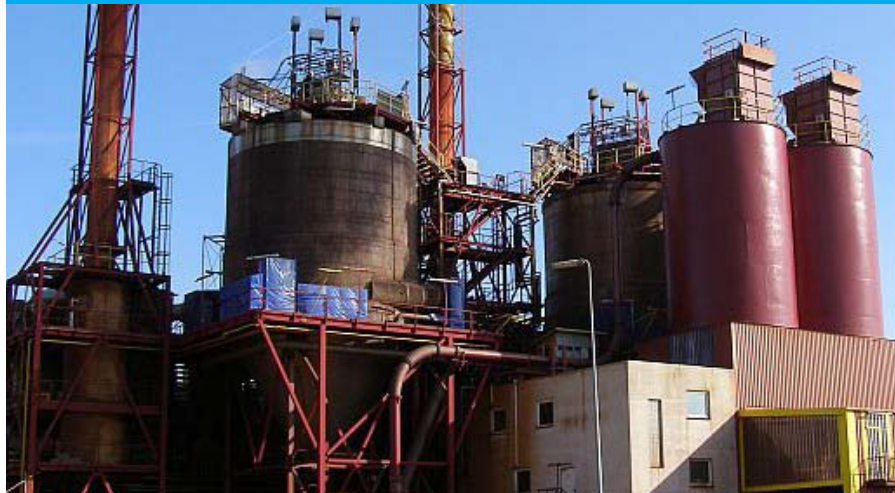
Een onderdeel van het proces bij Indaver is het neutraal afvoeren van rookgassen. De installatie hiervoor is voorzien van een beklede ventilator met daarachter de compensatoren DN 700.

Tijdens het eerste bezoek van ERIKS werd duidelijk dat de compensator onderhevig was aan lichte laterale en axiale bewegingen. Ook was er sprake van torsie. Na het inventariseren van de parameters adviseerde ERIKS om een compensator DN 700 model 63 toe te passen. Het betreft hier een balg met één golf met omgekraagde einden en voorzien van achterliggende draaibare flenzen. Eén daarvan is met ovale gaten uitgevoerd.

De balg is van rubber met een PTFE-liner. Dankzij de golf in dit model is de compensator uitstekend geschikt voor het opnemen van axiale en laterale bewegingen. Dit in tegenstelling tot de oude balg die anders was uitgevoerd en tevens een kortere bouwlengte had. Indaver heeft het advies overgenomen en voerde de nodige aanpassingen uit voor het leidingwerk. Daardoor liggen de flenzen nu goed in lijn en kan de balg met langere bouwlengte gemonteerd worden.

De gezamenlijke actie heeft de gewenste resultaten opgeleverd voor Indaver. De standtijd van de compensator bedraagt nu maar liefst vier jaar en wordt na deze periode preventief gewisseld.

Minstens zo belangrijk is dat de schade aan de ventilator verleden tijd is. Het resultaat voor Indaver is het vermijden van een onderhoudspost van ruim € 9000,-.
